# Termovizijska kontrola energetske efikasnosti objekta OŠ “Sveti Sava” Pančevo

Prim. dr Dubravka  
Nikolovski

Zavod za javno zdravlje  
Pančevo

14.02.2011.

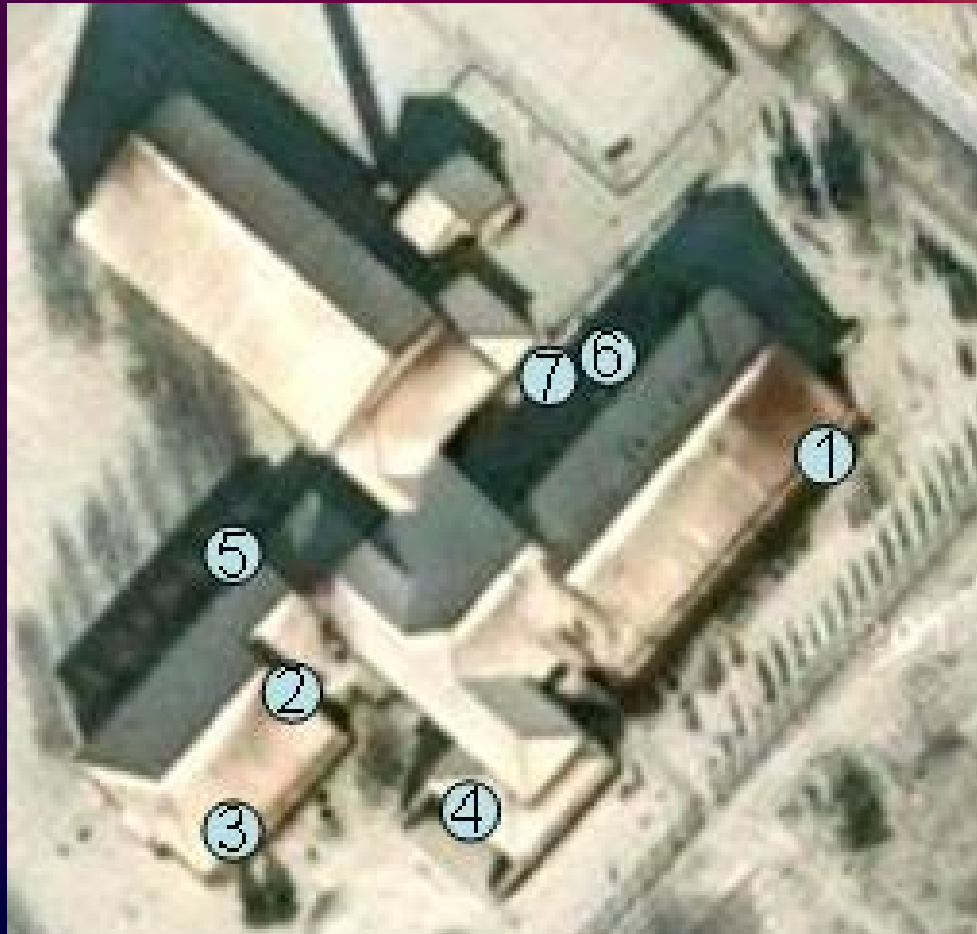
# Merna mesta

1. Učionica na spratu, razred I<sub>1</sub>.
2. Pod u hodniku na spratu, između matematičkih kabineta.
3. Učionica na spratu, matematički kabinet.
4. Učionica u prizemlju, likovni kabinet.
5. Učionica u prizemlju, muzički kabinet.
6. Kabinet direktora, na spratu.
7. Kabinet administracije, prizemlje.

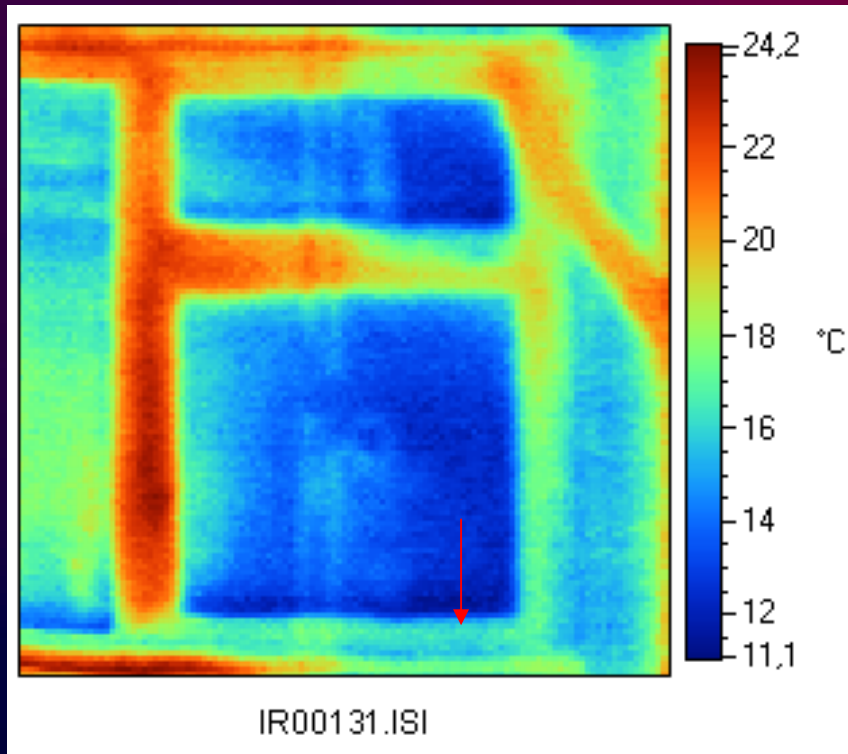
Plava boja u donjem desnom uglu ukazuje na gubitak toplotne energije usled lošeg dihtovanja prozora.

1. Kompletno zameniti sve prozore u objektu.
2. Poboľjšati izolaciju objekta. Unutrašnje zidove malterisati i dodatno postaviti izolacione ploče u predelu betonskih greda.

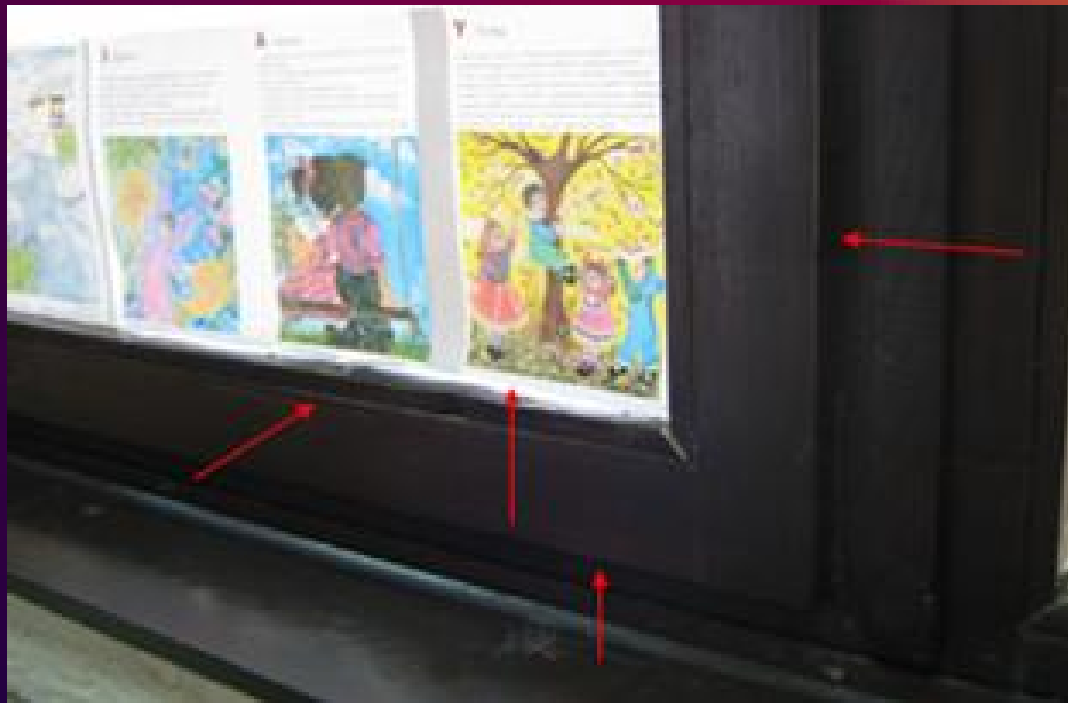
**Kritična mesta:**  
spoj drveta i prozora  
lajsna ispod stakla  
rasušeno drvo, slabo dihtovanje prozora

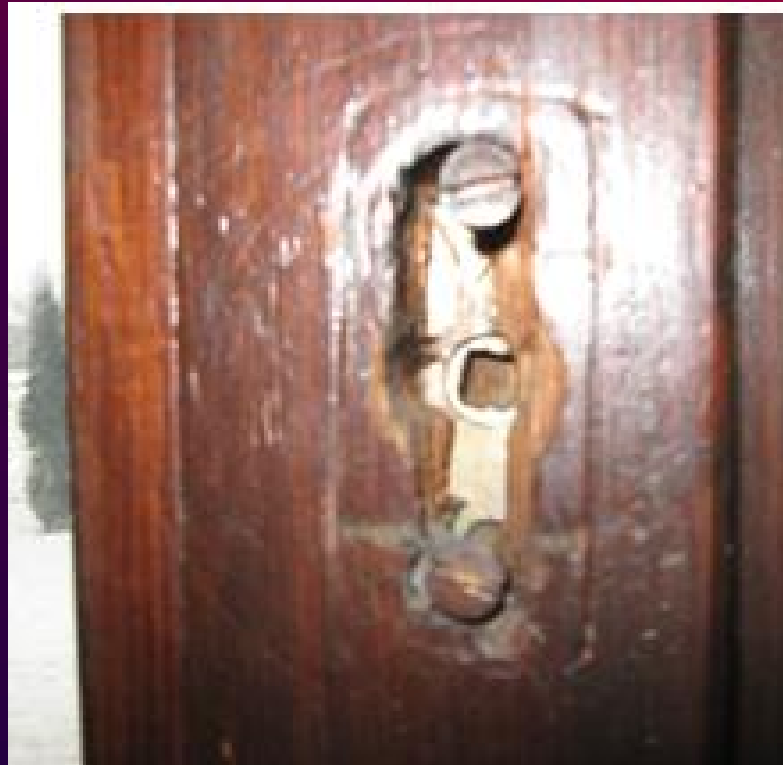
Prozori su zakucani i ne mogu da se otvaraju.

Problem se ne može otkloniti samo gitovanjem ili zatvaranjem lajsni i prelaza između stakla i drvenog dela silikonskim premazima jer je drvo rasušeno i mnogi prozori ne mogu da se zatvore, što je bio i razlog što su mnogi prozori zakucani. Ovo rešenje nije dobro, jer je na taj način onemogućena prirodna ventilacija prostorija.

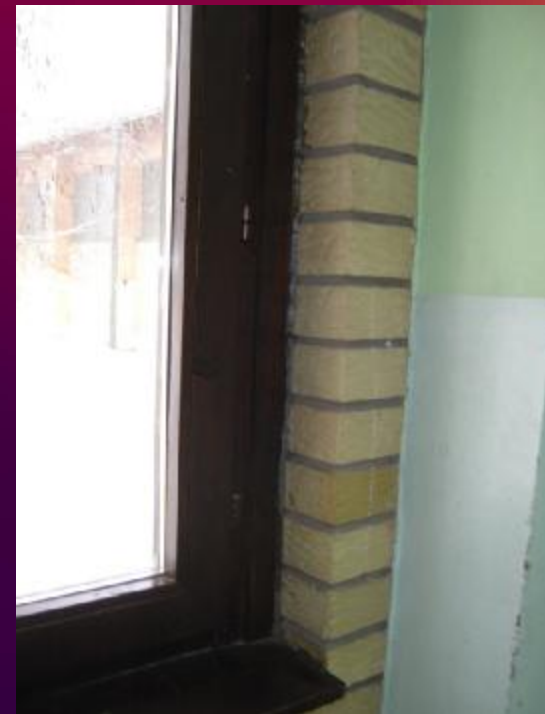
Gubitak toplote između fasadnih cigli.

Veliki su gubici toplote u prostorijama koje su i iznutra obložene fasadnom ciglom. Gubitak toplote je vidljiv i na delu gde se nalaze betonske grede.
